RAPORTTEJA 195

KUIVATUS KUNTOON PELTOLOHKO KERRALLAAN

TUOMAS J. MATTILA, JUKKA RAJALA, HEIKKI AJOSENPÄÄ JA RITVA MYNTTINEN

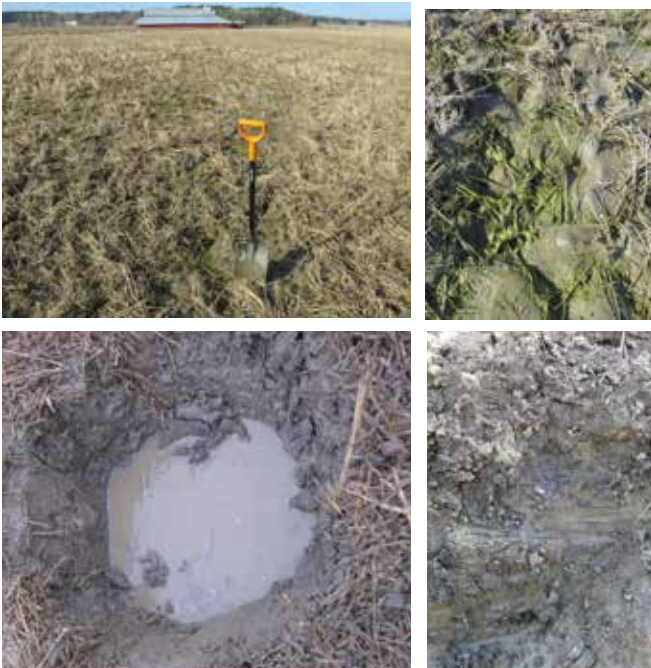
Kuva 61.

Maa oli erittäin märkää syksyllä 2017 ja keväällä 2018. Kuivatus lohkoilla ei toimi erittäin alhaisen vedenläpäisykyvyn takia. Maaprofiili on erittäin tiivistä salaojasyvyyteen. Kuvat: Jukka Rajala 26.4.2018.

Lohkon kuivatustilaa seurattiin syksyllä 2017 ja keväällä 2018. Lohkolla maa oli vettyneenä syksystä 2017 kevääseen 2018. Pohjavesi oli ruokamultakerroksessa ja maan pinnalla kasvoi jopa levää. Maa läpäisi hyvin huonosti vettä (Kuva 61).

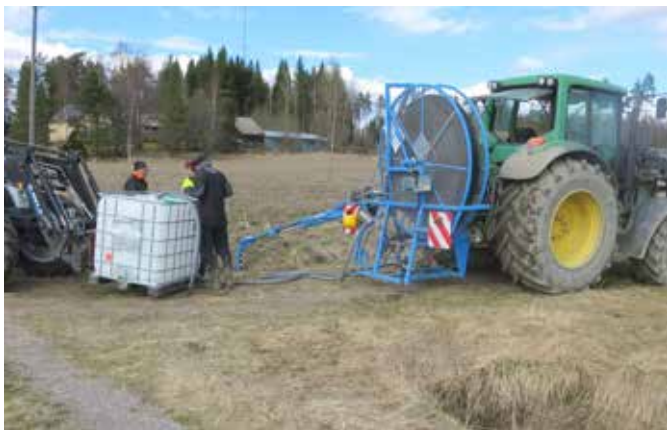
Kuva 62. Salaojien kunto tarkistettiin keväällä 2018. Kokooja ja osa imuista huuhdeltiin – salaojat olivat kunnossa, tukoksia ei löytynyt ja putket olivat puhtaita. Kuvat: jukka Rajala 26.4.2018.

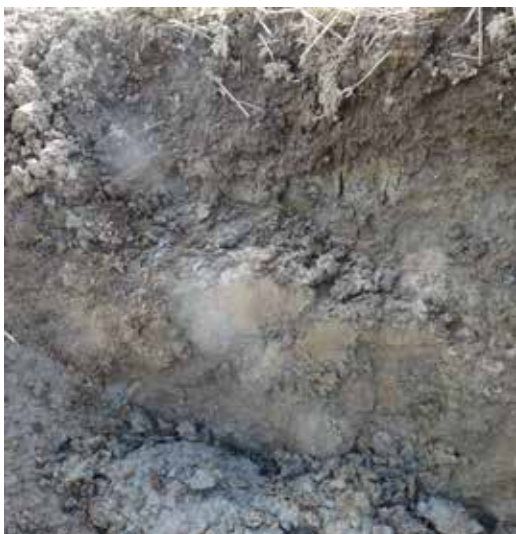
Kuva 63. HY-lohkolla maaprofiili oli lähtötilanteessa tiivistä 5 cm pintakerroksesta alaspäin. Kuva: Jukka Rajala 26.4.2018.

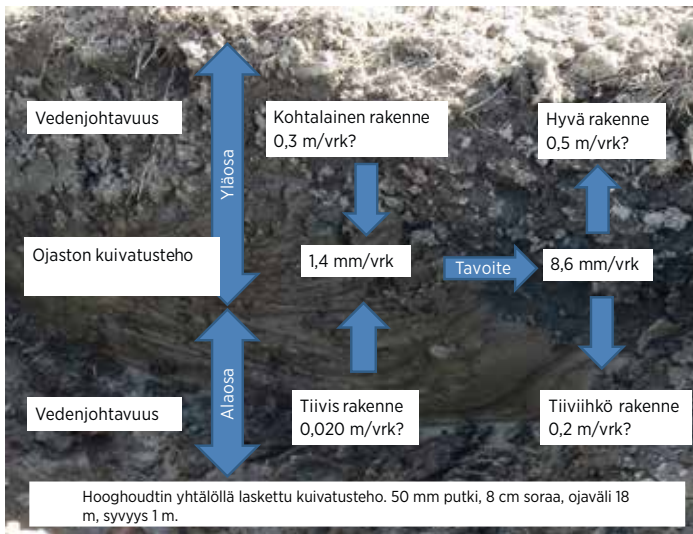
Kuva 64.

Hooghoudtin yhtälöllä laskettu kuivatusteho. Tavanomainen täydennysojitus lisää kuivatustehon noin puoleen mitoitustasosta 8,6 mm/vrk. Valokuva: Jukka Rajala. Laskelma ja piirros: Tuomas Mattila.

Lohko on tarpeen täydennysojittaa lisäämällä toiset imuojat olemassa olevien imuojien väliin. Tavanomaisen sorastuksen lisäksi veden pääsyä pellon pintakerroksista salaojiin on tarpeen nopeuttaa täyttämällä salaojat soralla, hakkeella tai vastaavalla hyvin vettä läpäisevällä materiaalilla. Vasta sen jälkeen, kun kuivatus on saatu vähintään tyydyttävälle tasolle, on mahdollista parantaa maan rakennetta kestävämmiin ruokamultakerroksessa ja pohjamaassa.

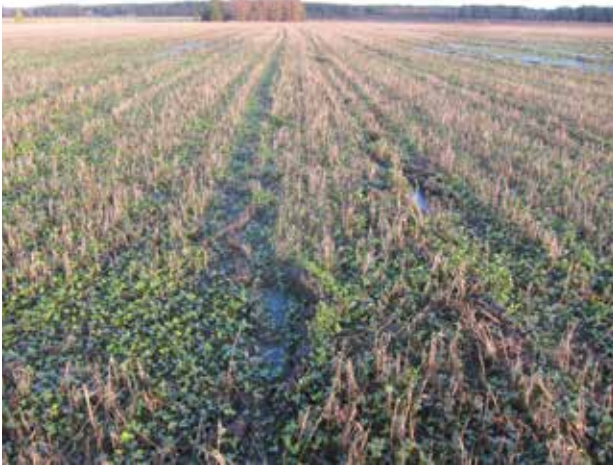
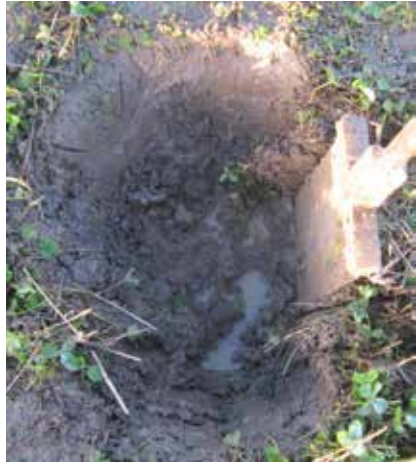
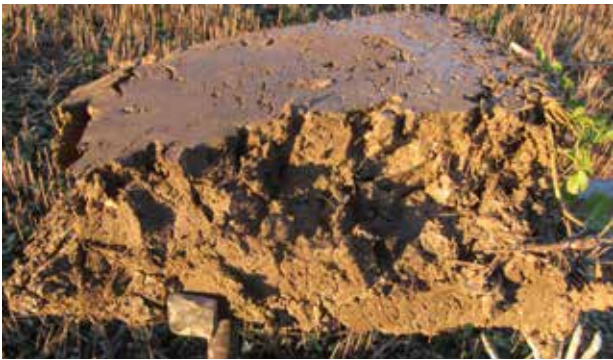
Kuva 65. Ju-lohko oli joulukuun alussa 2015 hyvin märkä. Rakenne oli tiivis ylintä 5 cm kerrosta lukuunottamatta ja vedenläpäisykyky riittämätön. Kuvat: Jukka Rajala 2.12.2015.

Ensimmäiset havainnot Ju-lohkon kasvukunnosta ja sen puutteista tehtiin joulukuun 2015 alussa. Tutkimuslohkolla maa oli märkää ja vettä oli monin paikoin maan pinnallakin (Kuva 65). Lohko oli salaojitettu 1940-luvulla lapiotyönä 18 m imuojavälillä käyttäen runsaasti soraa. Maan rakenne oli hyvin tiivis ylintä 5 cm kerrosta lukuunottamatta. Lohkolla oli viljelty kevätiljoja pitkään suorakylvönä. Mahdollinen muokkaus oli tehty matalaan lautasmuokkarilla.

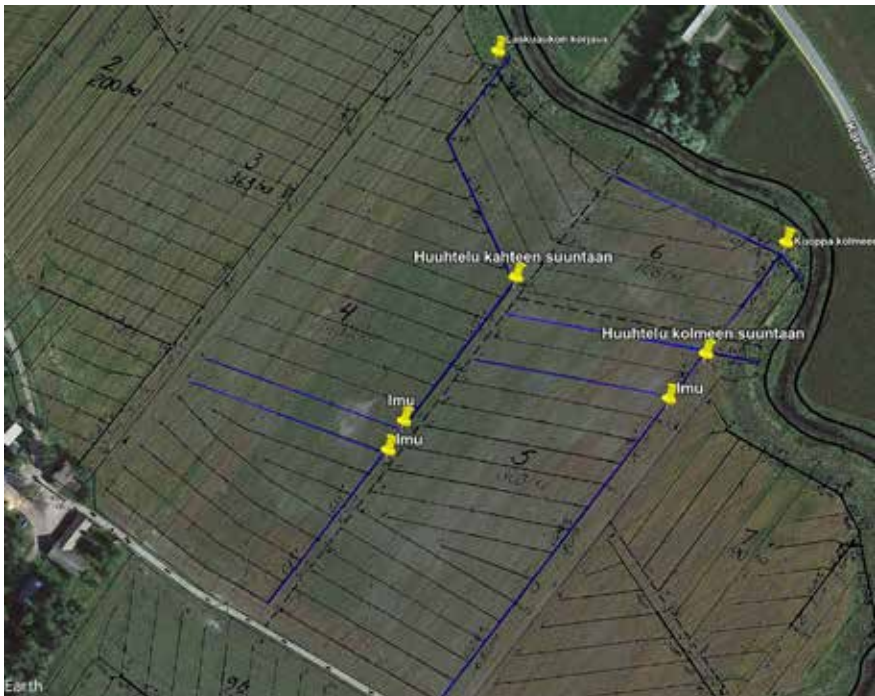
Kuva 66. Satelliittikuvassa näkyvät märimmät kohdat vaaleampina, huonokasvuisimpina kohtina. Ilmakuvaan sijoitettiin salaojakartta, johon on tehty salaojien huuhtelusuunnitelma. Kuva: Google Earth, salaojakartan sijoittaminen kuvaan: Tuomas Mattila.

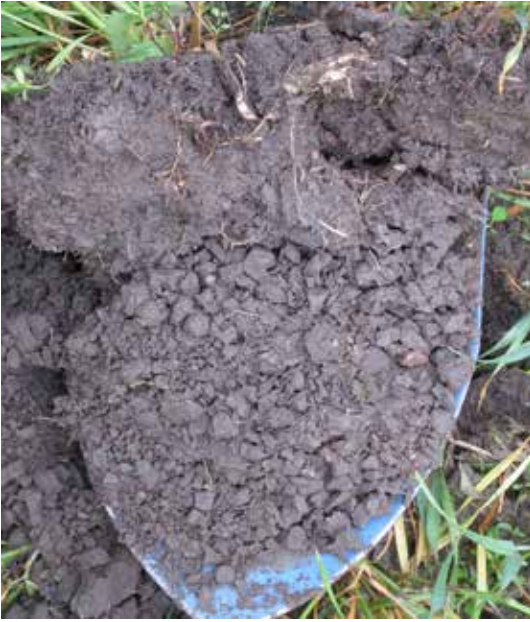
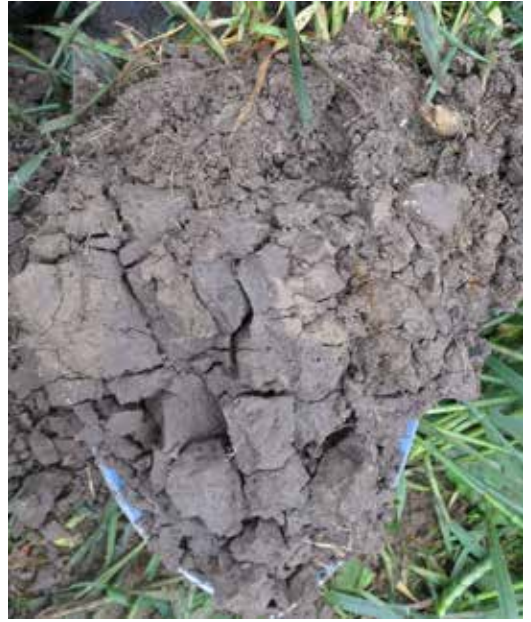
Kuva 67. Maan rakenne kunnostetulla (vasen kuva) ja käsittelemättömällä loholla (oikea kuva) kunnostustoimenpiteiden jälkeen. Pintatiivistymä (vasen kuva) johtuu aluskasvin kylvöstä aikaisin keväällä takapyöräviljankylvökoneella liian kostealla maalla. Kuvat: Jukka Rajala 3.7.2017.

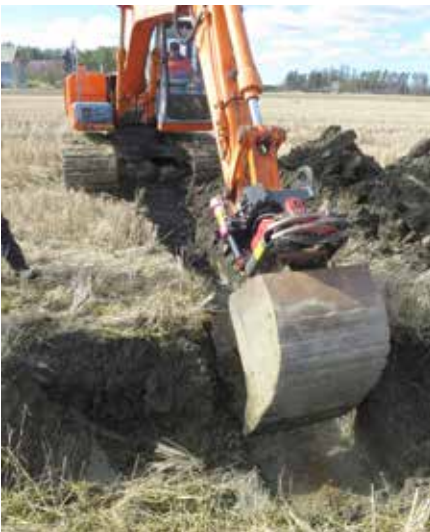
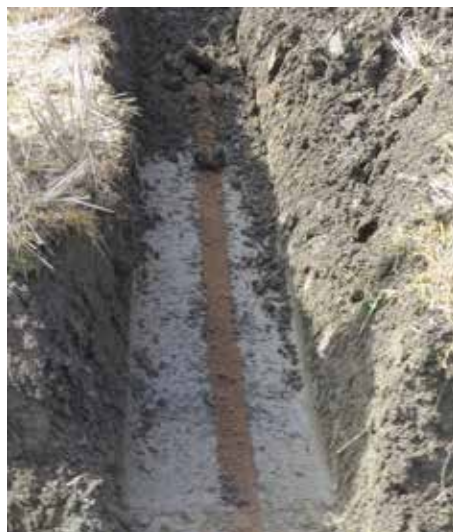
Kuva 68. Salaojat kaivettiin esiin telakaivinkoneella. 1940-luvun ojituksessa oli käytetty runsaasti soraa, joka oli edelleen kirkasta. Kuvat: Jukka Rajala 26.4.2018.

Työ eteni siten, että huuhtelusuunnitelman perusteella ensiksi etsittiin lohkolta kokoojaojat, ja sen jälkeen huuhdeltaviksi valitut imuojat. Etsinnässä oli merkittävä apu, kun kuva huuhtelusuunnitelmasta sijoitettiin älypuhelimien ja paikannettiin GPS:llä (Kuva 25, osio 4.2.). Löydetyt ojalinjat merkittiin sähköaitatolpin. Kokoojat ja imuojat kaivettiin kaivinkoneella suunnitelluilta kohdilta esiin (Kuva 68).

Salaojien kunto ja toimivuus tarkastettiin kaimamalla putkia esille. 1940-luvun ojituksessa oli käytetty runsaasti soraa, joka oli edelleen kirkasta, koska saviainesta ei ollut huuhtoutunut sorakerrokseen (Kuva 68). Salaojaputket olivat puhtaat liejusa-

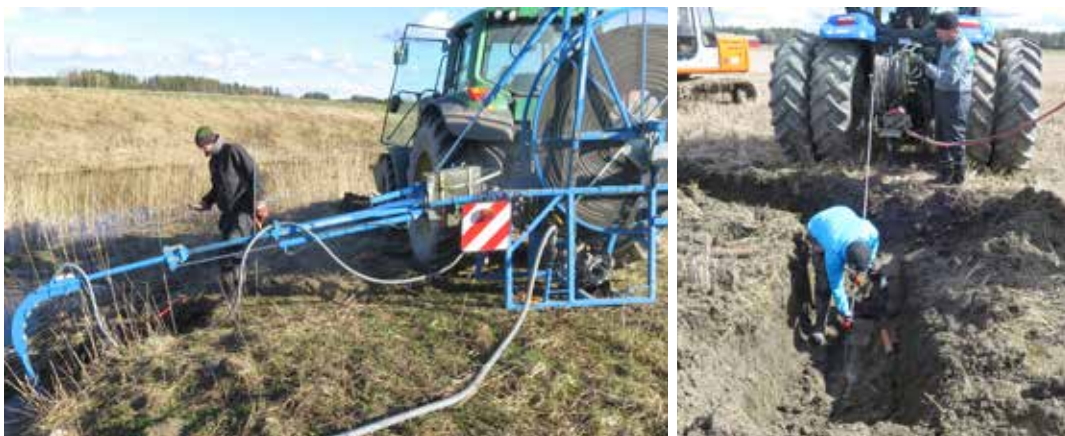
Kuva 69. Kokoojat huuhdeltiin automaattisyytöllä varustetulla huuhtelulaitteella (S&S 100 Professional, Farmworks Oy). Pienet 40 mm imuojat huuhdeltiin pienellä putkella varustetulla huuhtelukoneella (Landy Drain Jetter) työntämällä huuhteluletku käsin salaojaputkeen. Kuvat: Jukka Rajala 26.4.2018.

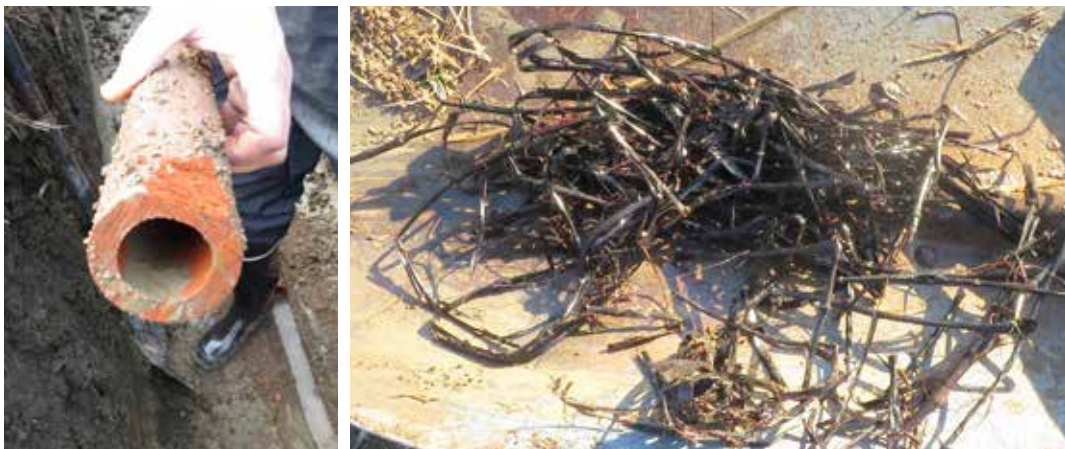
Kuva 70. Salaojaputket olivat puhtaat liejusta. Ruosteesta ei näkynyt mitään merkkiä (kuva vasemmalla). Yhdestä kokoojasta löytyi hieman kuolleita juuria (kuva oikealla). Kuvat: Jukka Rajala 26.4.2018.

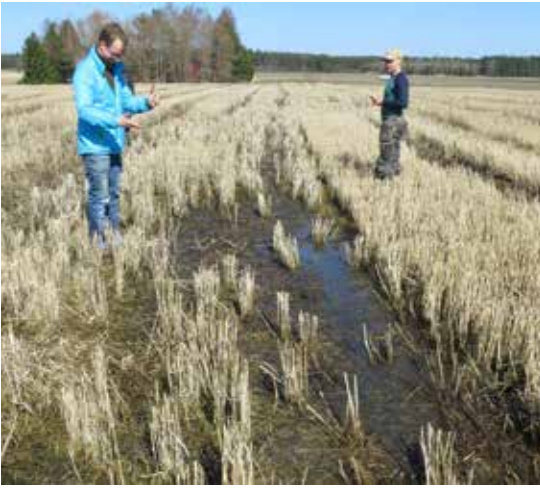
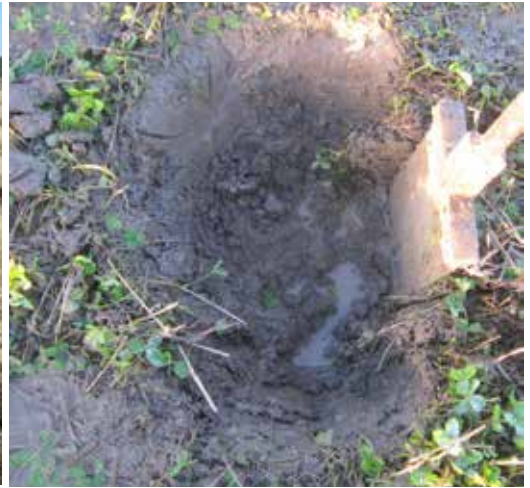
Kuva 71. Syksyllä 2017 ja keväällä 2018 lohko oli erittäin märkä myös suoraan imuojan päältä. Lohkolla maan vedenläpäisykyky oli huono. Kuvat: Jukka Rajala 26.4.2018.

Havaintoja maaprofilin tiiviyydestä ja vedenläpäisykyvystä tehtiin koetinkepillä (rassilla, salaojapiikillä), penetrometrillä, lapiolla kaivetuista kuopista ja isoista kaivurikuopista. Märkään aikaan kuivavaran korkeuden seuranta antoi arvokasta tietoa maan vedenläpäisykyvystä (Kuva 71). Keväällä 2018 lohko oli yhtä märkä kuin syksyllä 2015.

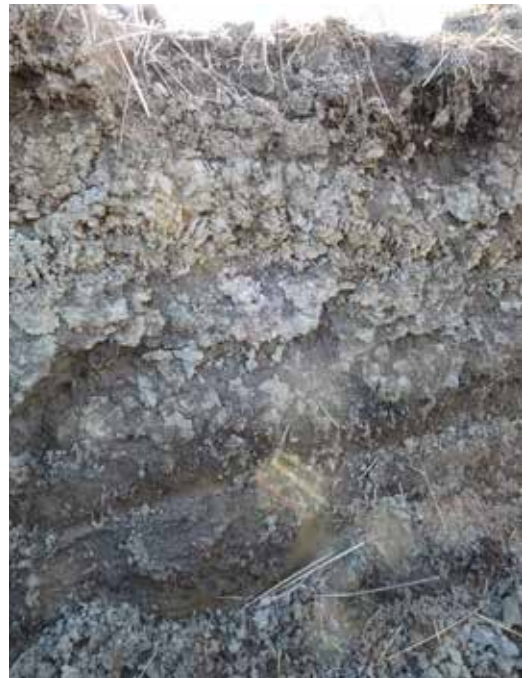
Kuva 72. JU-lohkoilla maaprofiili oli kauttaaltaan tiivistä savea, jossa tiivein kerros on pohjamaan yläosassa 50 cm ylöspäin. Lohko syväkuohkeutettiin 30 cm syvyyteen kesällä 2016, jonka vaikutus näkyy parempirakenteisena kerroksena maaprofiilin yläosassa. Kuva: Jukka Rajala 26.4.2018.

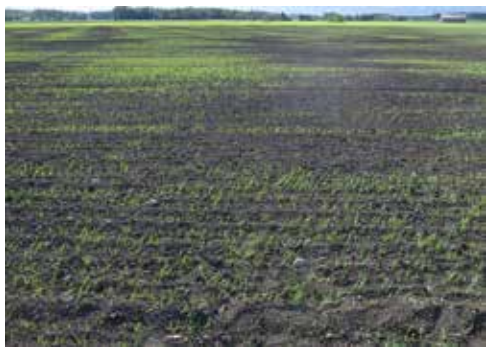
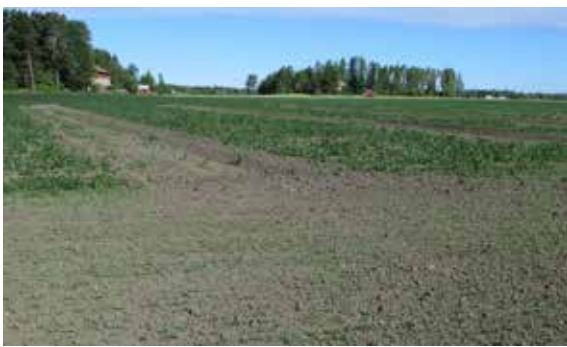
Kuva 73. Kuiva kevät 2018 hyödynnettiin täydennysojittamalla lohko. Ojitustöiden jälkeen lohkolle kylvettiin maanparannusnurmi. Kuvat: Jukka Rajala 4.7.2018.

Koelohko täydennysojitettiin toukokuun lopulla 2018 kevään ollessa kuiva (Kuva 73). Täydennysojituksessa jokaisen salaojan väliin laitettiin uusi imuojia. Märimpiin painannekohtiin laitettiin kaksi imuojaa vanhojen imuojien väliin. Soraa ja sorasilmäkkeitä käytettiin hyvin runsaasti. Märimpiin kohtiin soraa laitettiin ruokamultakerroksen pohjaan asti. Salaojituksen jälkeen lohkolle kylvettiin monivuotinen maanparannusosonurmi. Kuivana kasvukautena 2018 täydennyssalaojituksen vaikutuksista pellon kuivatukseen ei saatu havaintoja.

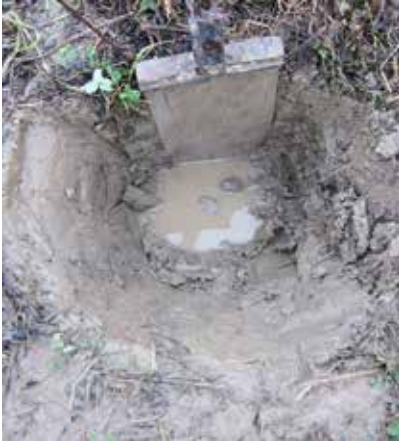
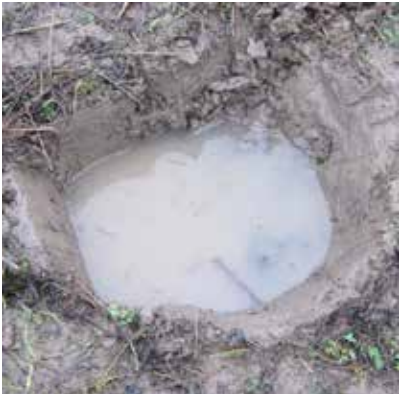
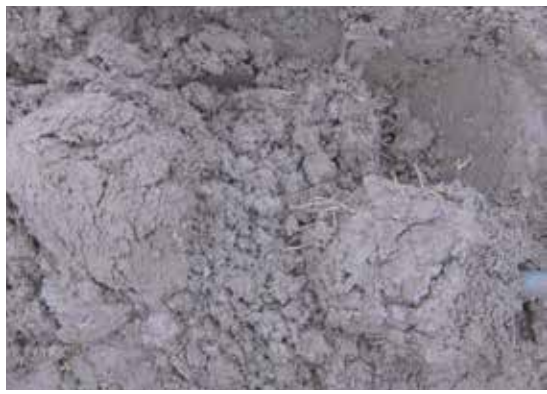
Kuva 74. Marraskuussa koelohko oli hyvin märkä ja maan rakenne tiivis. (Kuvat ylhäällä ja vasemmalla alhaalla). Hyväkasvuisella loholla kuivatus oli riittävä ja rakenne huomattavasti parempi (kuva oikealla alhaalla). Kuvat: Jukka Rajala 26.11.2015.

Marraskuussa 2015 lohko oli erittäin märkä ja kuoppiin kertyi vettä. Maan rakenne oli tiivis sekä ruokamultakerroksessa että pohjamaassa (Kuva 74). Kuivatus oli riittämätön sekä lohkon yläosan tasaisella osalla että puroon viettävällä osalla. Vettä kerääviä notkelmia ei esiintynyt, mutta lohkon toiseen yläkulmaan rajoittuvalla loholla naapurin reuna-osa oli perkaamaton ja osassa ojaa vesi korkealla.

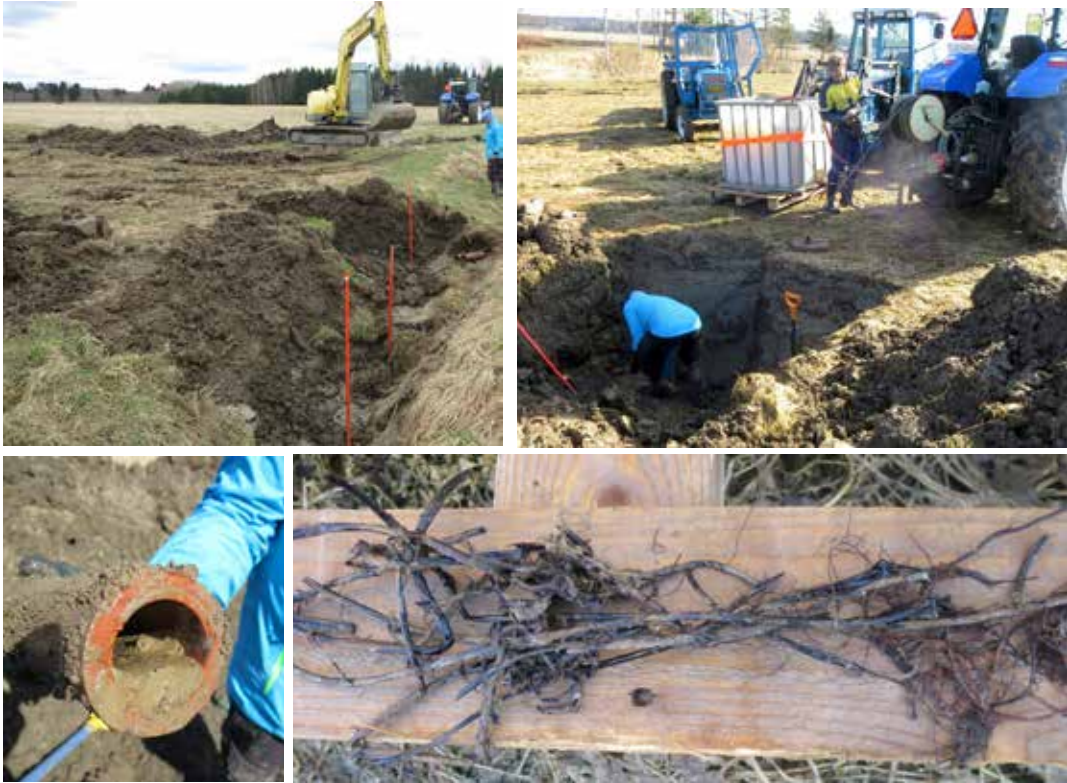
Kuva 76. Syvällä sijaitsevien salaojien löytämistä auttoi, kun liikkeelle lähdettiin laskuaukolta ja kokoojan suunta saatiin varmistettua tarkasti (kuva ylhäällä vasemmalla). Huuhtelu tehtiin pieniputkisella huuhtelulaitteella (Landy Drain Jetter) (kuva oikealla ylhäällä). Yhdessä kohtaa salaojassa oli painuma ja putkessa oli liejua (kuva alhaalla vasemmalla). Putkista tuli ulos myös peltokortteen juuria (kuva alhaalla oikealla). Valokuvat: Jukka Rajala 2.5.2018.

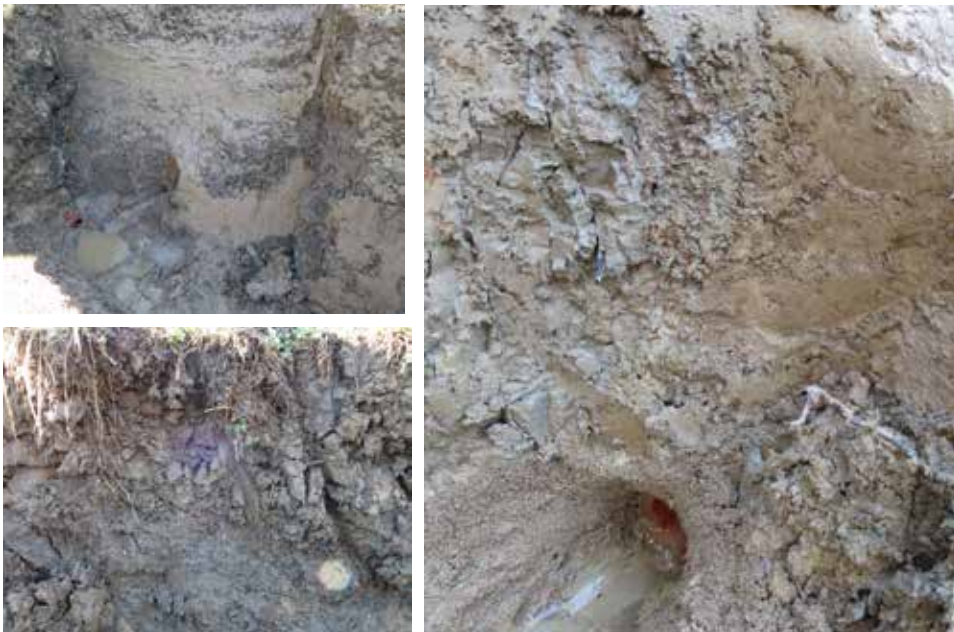
Kuva 77. Lohkon alaosassa ja keskellä maaprofiili on tiivistä hiesusavimaata salaojitussyvytyteen (Kuva ylhäällä vasemmalla). Maaprofiilista löytyi vain peltokortteen juuria salaojasyvytyteen asti (Kuva ylhäällä oikealla). Lohkon ylälaidalla maa on rakenteeltaan huokoisempaa ja paremmin vettä läpäisevää (kuva alhaalla vasemmalla). Kuvat: Jukka Rajala 2.5.2018.

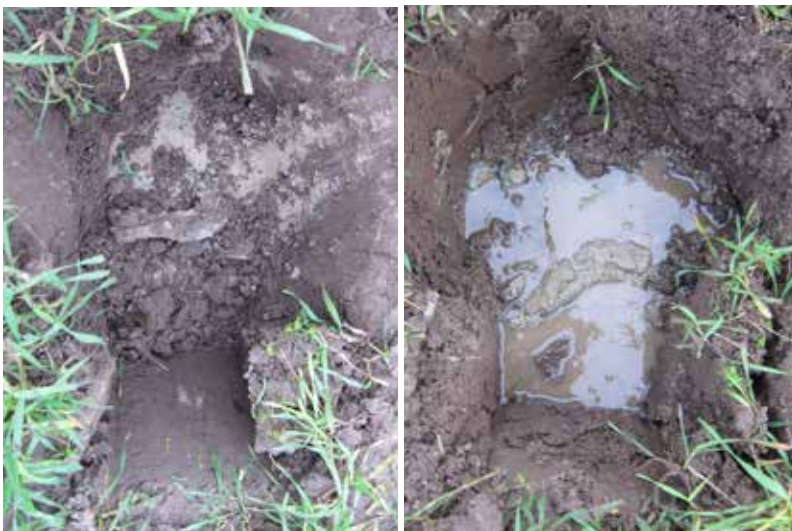
Kuva 78.

Märkään aikaan syksyllä huonokuntoisella lohkolle maa oli märkää ja lapiolla kaivettuun kuoppaan kertyi muutamassa minuutissa vettä. Hyväkasvuisella lohkon osalla maa oli kuivaa ja kuoppa pysyi kuivana. Kuvat: Jukka Rajala 19.11.2015.

Marraskuussa 2015 maa oli tutkimuslohkolle märkää ja lapiolla kaivettuun kuoppaan kertyi muutamassa minuutissa vettä (Kuva 78). Maa oli tiivistä, maan vedenläpäisykyky sekä kuivatus olivat riittämättömiä. Hyväkasvuisella vertailulohkolla maa oli kuivaa ja kuoppa pysyi kuivana, eli vedenläpäisykyky ja kuivatus olivat riittäviä.

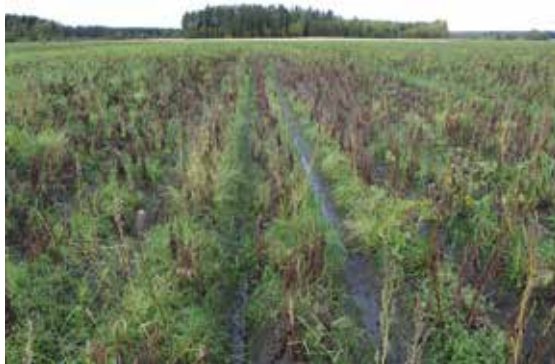
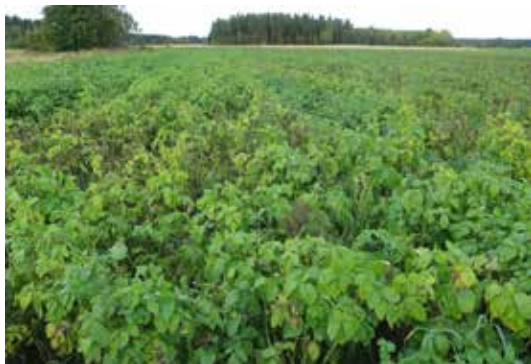
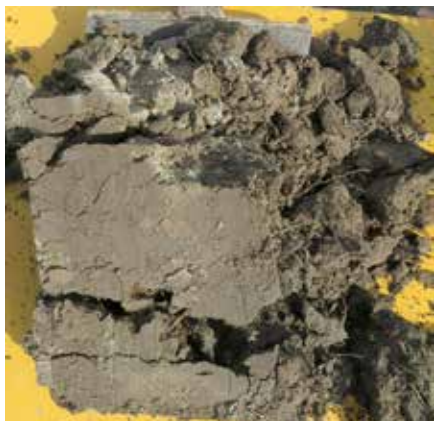
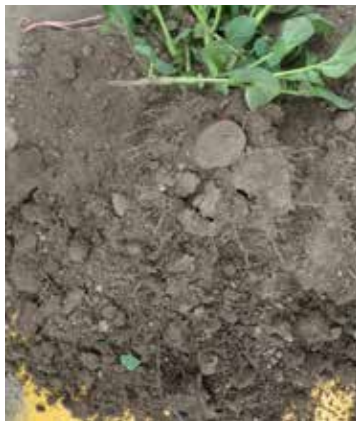
Kuva 79.

Ongelma-lohkolla perunan kasvu päättyi jo elokuun puolivälissä (kuva ylhäällä vasemmalla). Maan rakenne oli huono heinäkuussa (kuva alhaalla vasemmalla) Hyväkasvuisella lohkolla peruna kasvoi syyskuun loppupuolelle, ja maan rakenne oli hyvä (kuvat oikealla). Vedenläpäisykyky oli huonokasvuisella lohkon osalla riittämätön ja hyväkasvuisella riittävä. Kuvat: Jukka Rajala 11.7.2017 ja 19.9.2017.

Edelläkuvatut maan fysikaalisen kasvukunnan kunnostustoimet eivät riittäneet erittäin sateisena kasvukautena 2017 turvaamaan perunan kasvua. Ongelmalohkolla perunan kasvu päättyi jo elokuun puolivälissä märkyyden takia. Maan rakenne oli huono heinäkuussa tehtyjen havaintojen mukaan (Kuva 79). Sen sijaan viereisellä hyväkasvuisella lohkolla peruna kasvoi syyskuun loppupuolelle, ja maan rakenne oli hyvä. Vedenläpäisykyky oli huonokasvuisella lohkolla riittämätön ja kuivatus huono. Hyväkasvuisella lohkolla vedenläpäisykyky ja kuivatus olivat riittäviä.

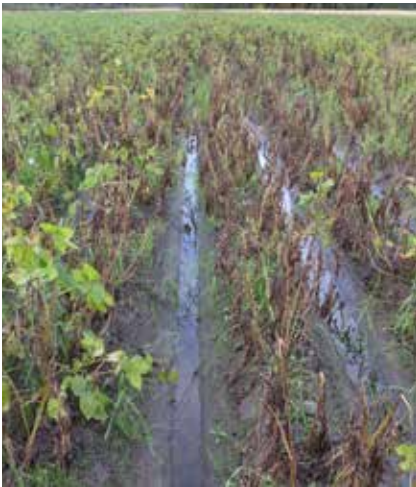
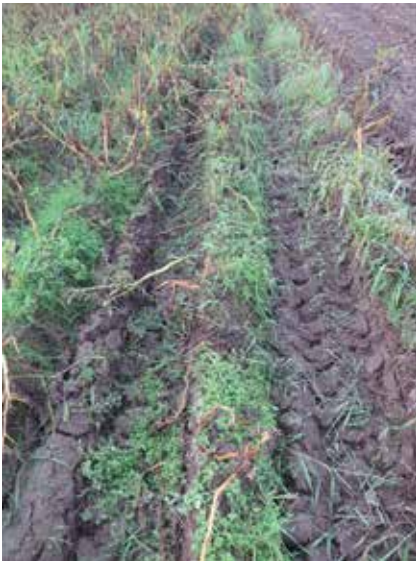
Kuva 80. Perunan nosto tiivistää märän maan syvälle. Märimmissä kohdissa raiteet ovat noin 30 cm syvyisiä. Raiteiden alapuolella maa tiivistyy 30-40 cm syvyyteen raiteen pohjasta. Kuvat: Jukka Rajala 19.9.2017.

Perunan nosto tiivistää märän maan syvälle. Märimmissä kohdissa raiteiden pohja oli noin 30 cm vaon pohjaa alempana. Raiteissa maa tiivistyy 30-40 cm raiteiden pohjaa syvemmälle eli 60-70 cm:iin (Kuva 80).

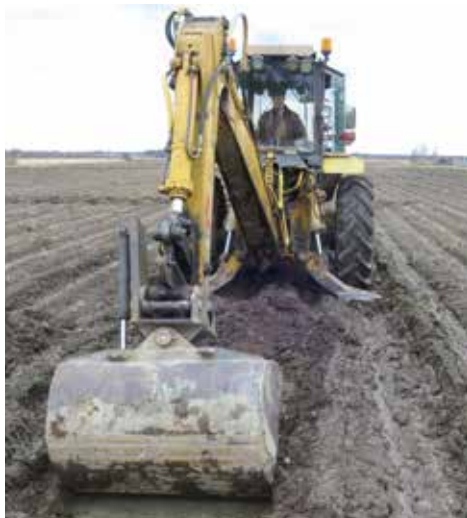
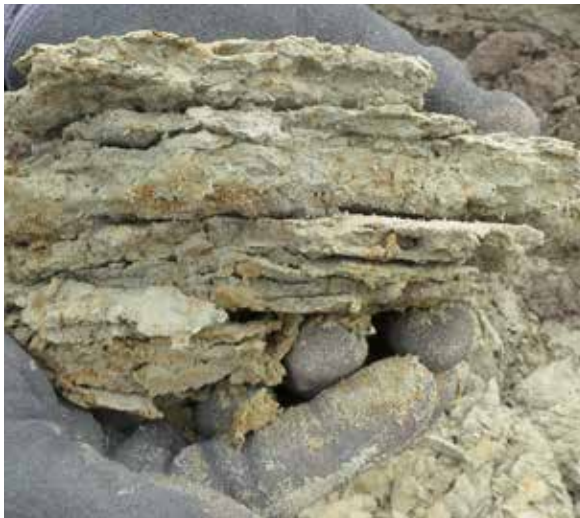
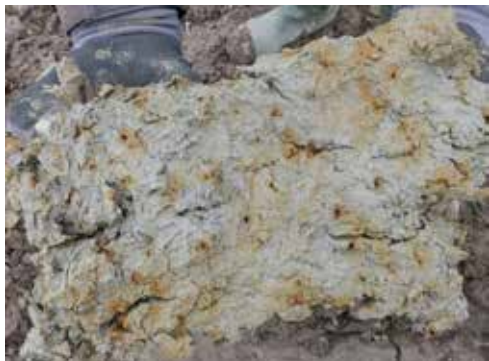
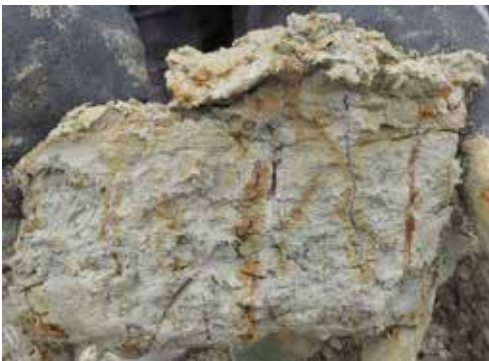
Kuva 82. Hyväkasvuisella loholla maa oli liuskeista, mutta helposti murenevaa. Maassa oli salaojasyvyyteen asti reikiä, joita ympäröi ruskeat ruostekerrostumat. Vedenläpäisykyky oli riittävä. Kuvat: Jukka Rajala 9.5.2018.

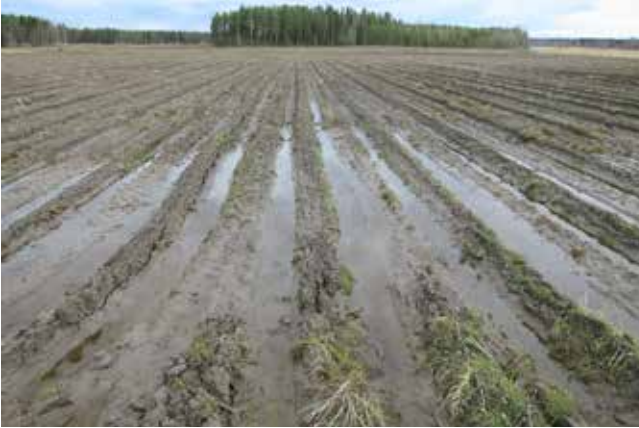
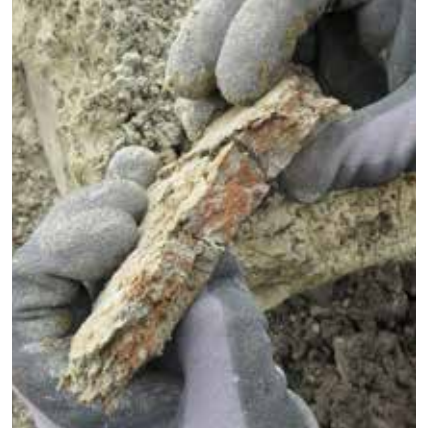
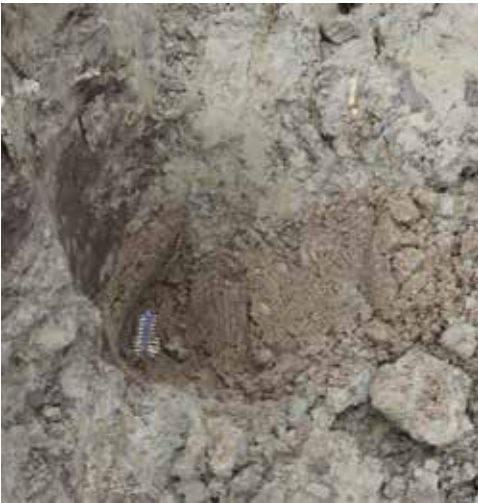
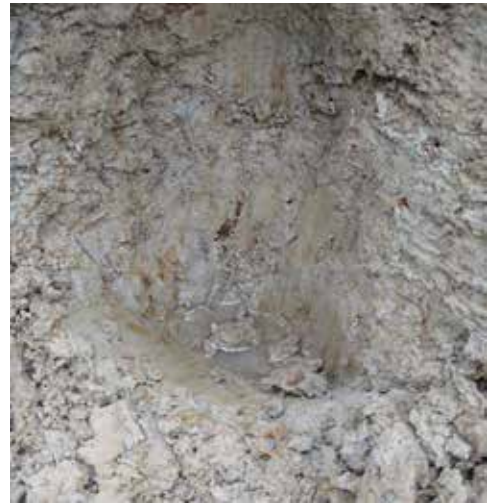
Kuva 83. Huonokasvuisella loholla maa oli märkää, liuskeista ja tiivistä. Maassa ei ollut juurten jättämiä reikiä. Vedenläpäisykyky oli erittäin huono. Salaojat ovat kuitenkin kunnossa ja sora liettymätöntä. Kuvat: Jukka Rajala 9.5.2018.
